KURZDOKUMENTATION DER GABIONENSICHERUNG L535 STRECKE ALTNEUDORF SCHÖNAU

Im Auftrag des
Regierungspräsidiums Karlsruhe

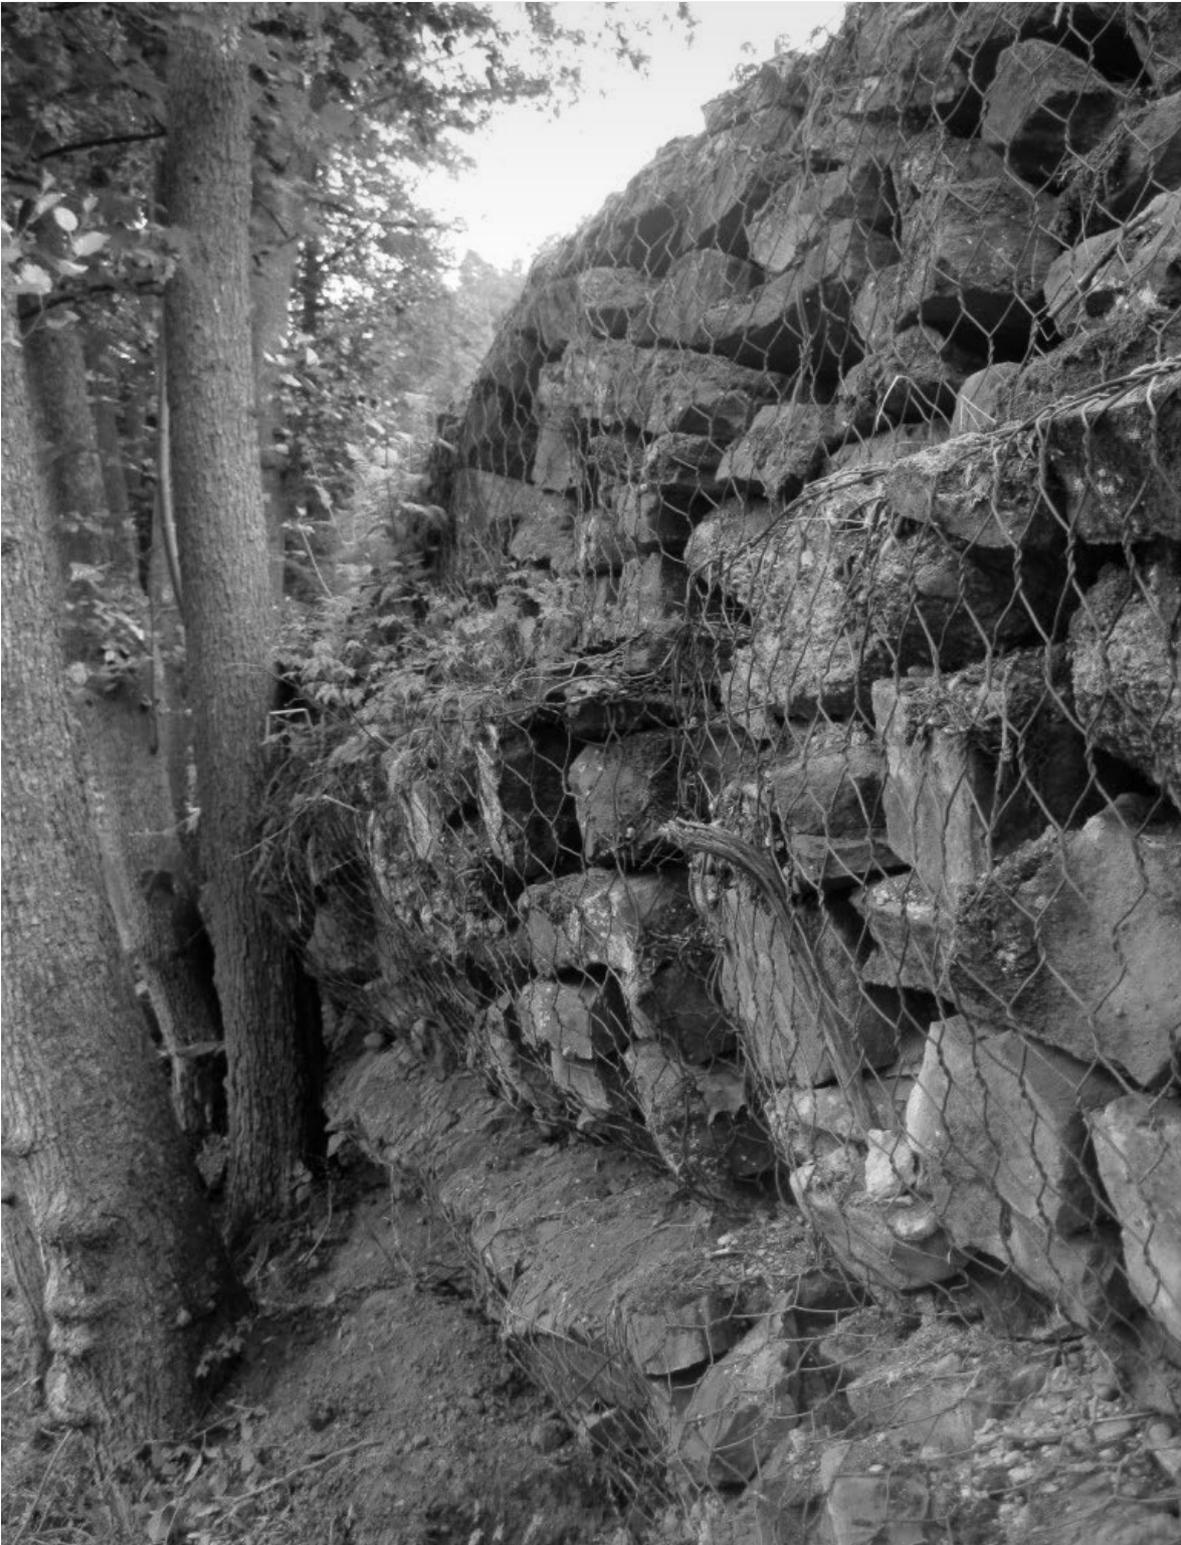
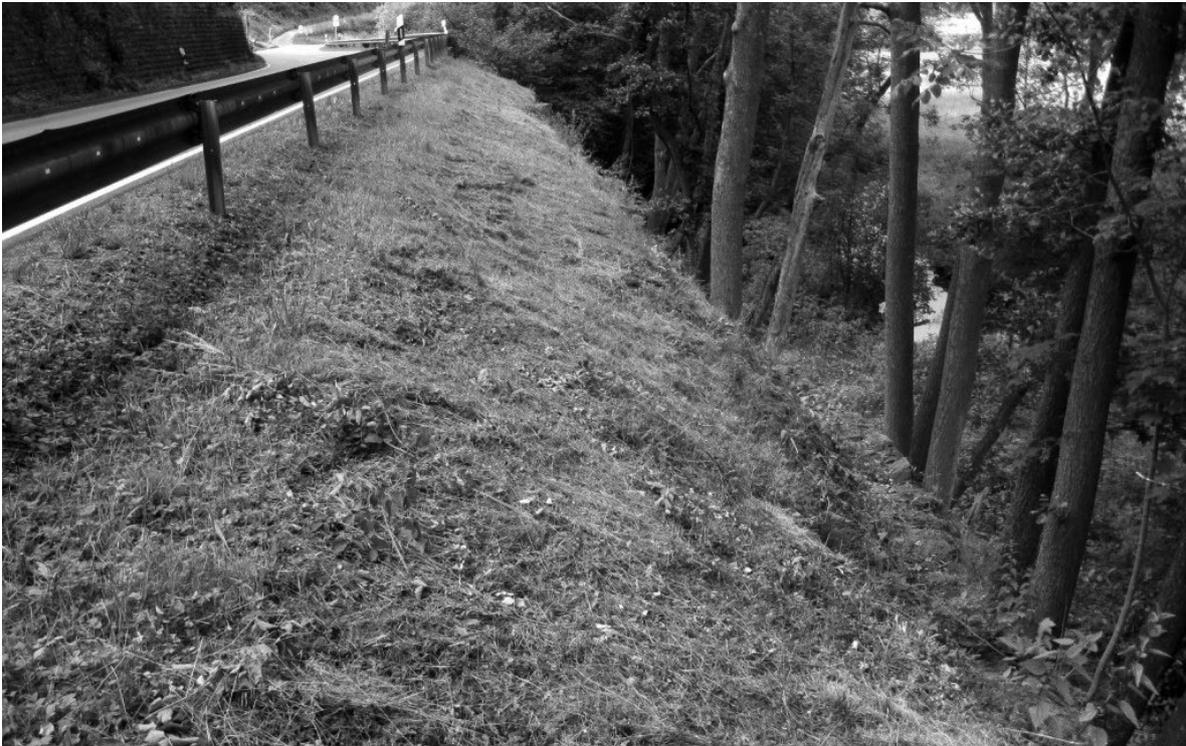
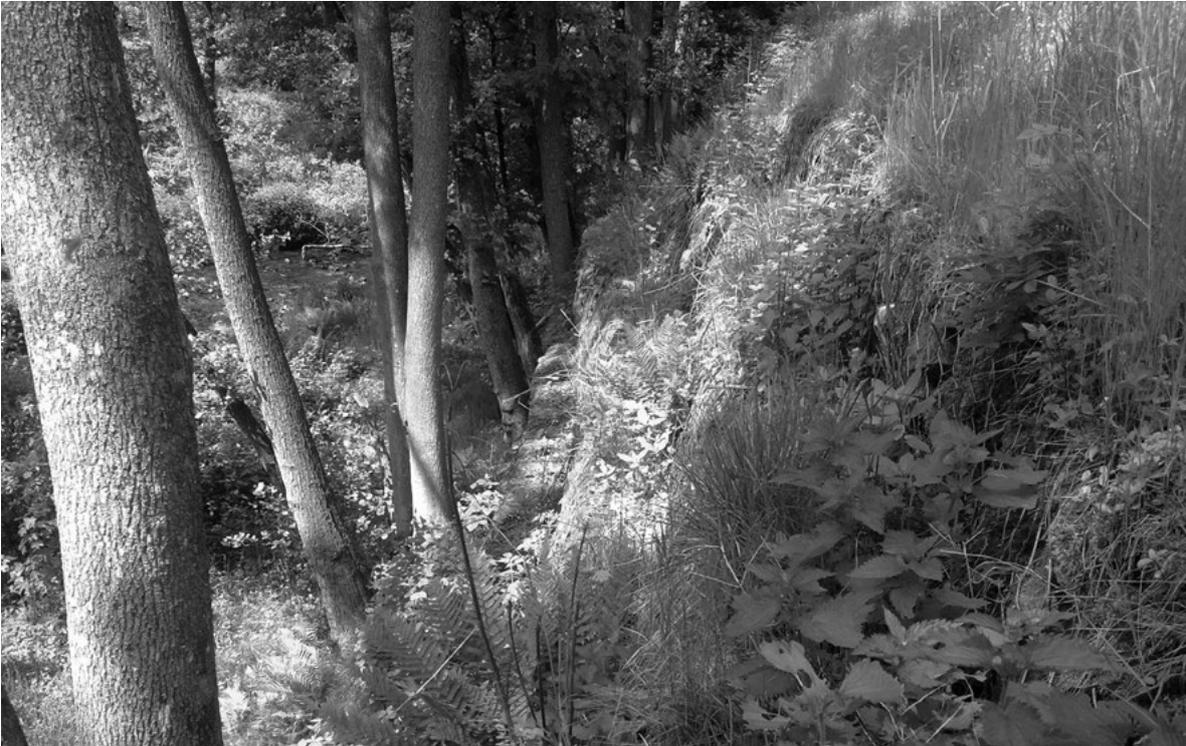
6. BILDER VORHER

Daraus ergaben sich eindeutige Schädigungen an der Gabionenwand: das Drahtgeflecht war stellenweise gestört, starker Bewuchs zwischen den Steinen war ebenso vorhanden. Viel ausschlaggebender war jedoch die Tatsache, dass die Mauer zur Talseite hin große Verformungen und Verschiebungen aufwies. Sie stand nur teilweise senkrecht.
